# 臺中捷運藍線BM01標機電系統 暨機廠與主變電站統包 既有植栽移植及移除施工前說明會

115/01/09

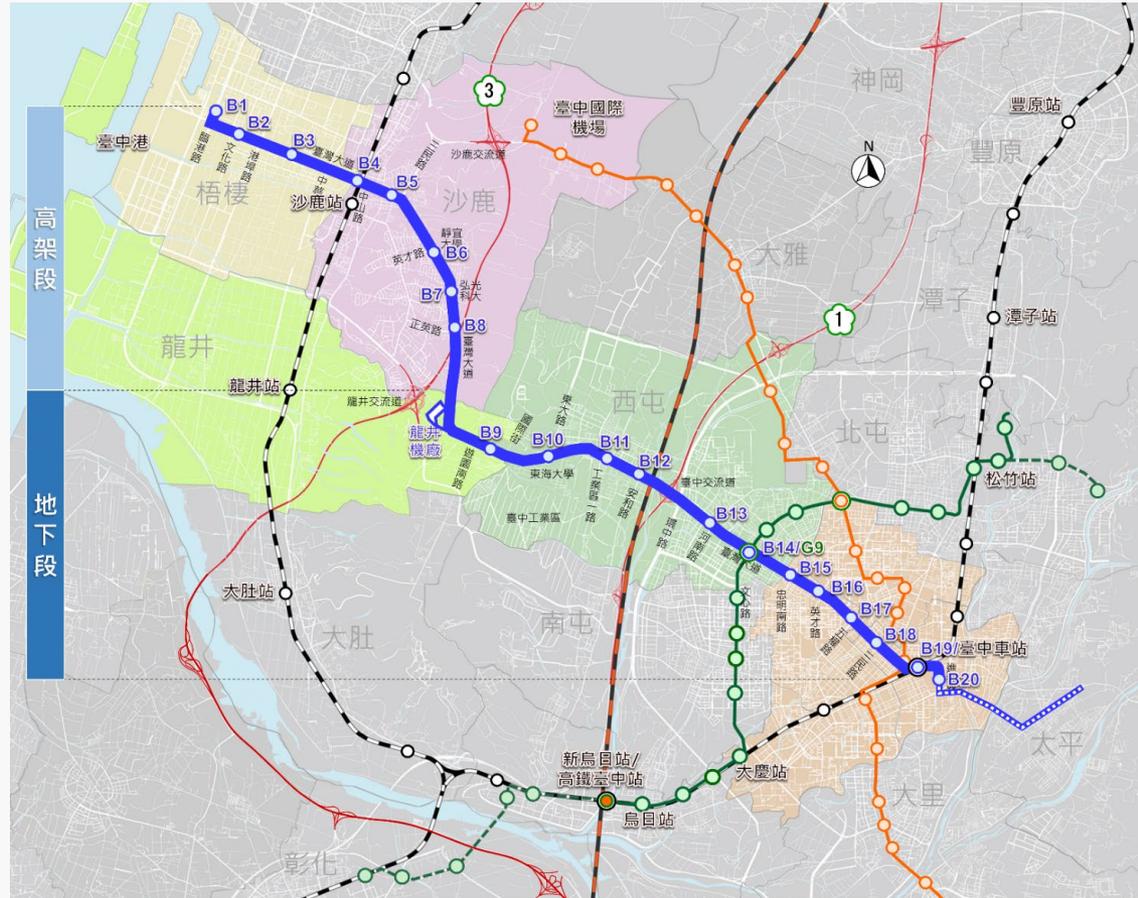
- 臺中捷運藍線計畫由臺中港沿臺灣大道穿越大肚山進入臺中市核心區，路線行經梧棲區、沙鹿區、龍井區、西屯區、西區、北區、中區及東區等八個行政區。
- 總長約24.78公里，高架段約10.35公里，地下段約14.43公里。
- 共設置20座車站（8座高架車站及12座地下車站）
- 1座五級機廠(龍井機廠)。

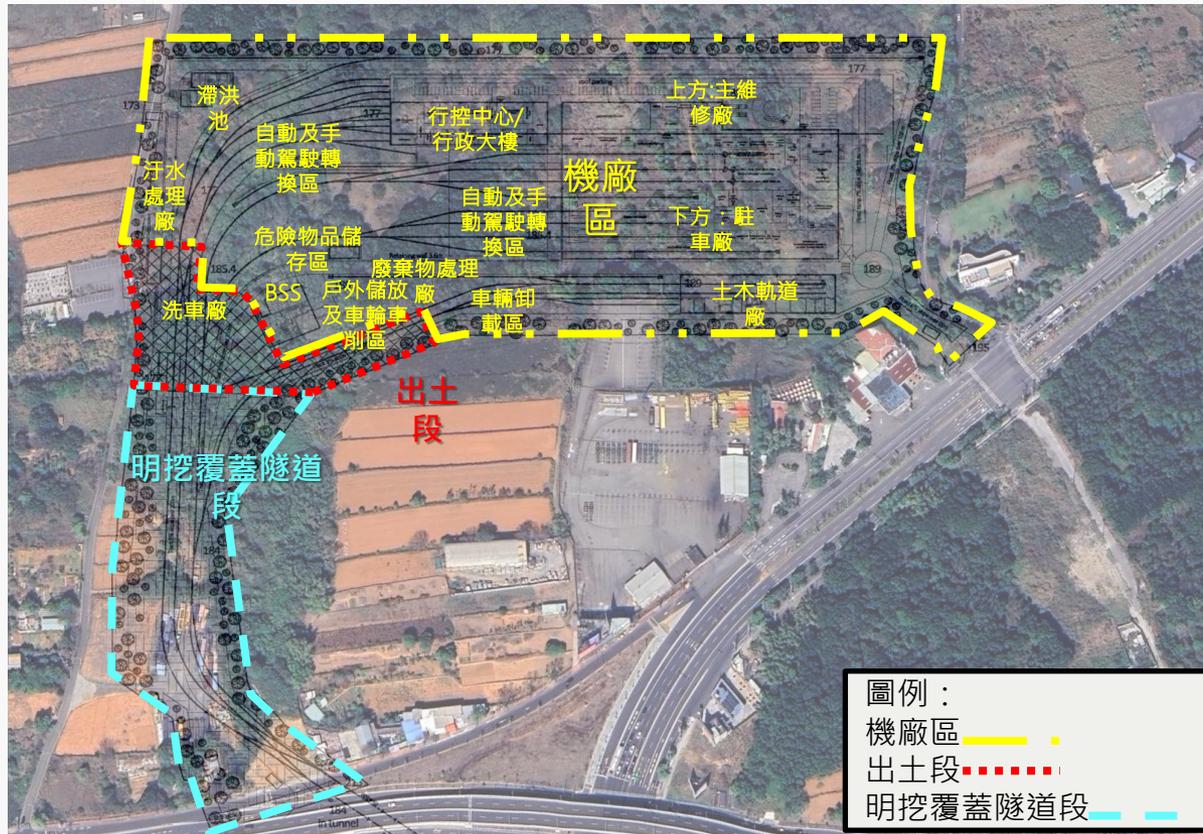
龍井機廠平面配置圖

- 龍井機廠屬高安全等級設施，主要功能包含列車維修、測試、停放及調度作業，基地內須配置維修廠房、軌道系統、機電設備、地下管線及相關附屬設施，並需符合營運安全、結構安全及長期使用需求。

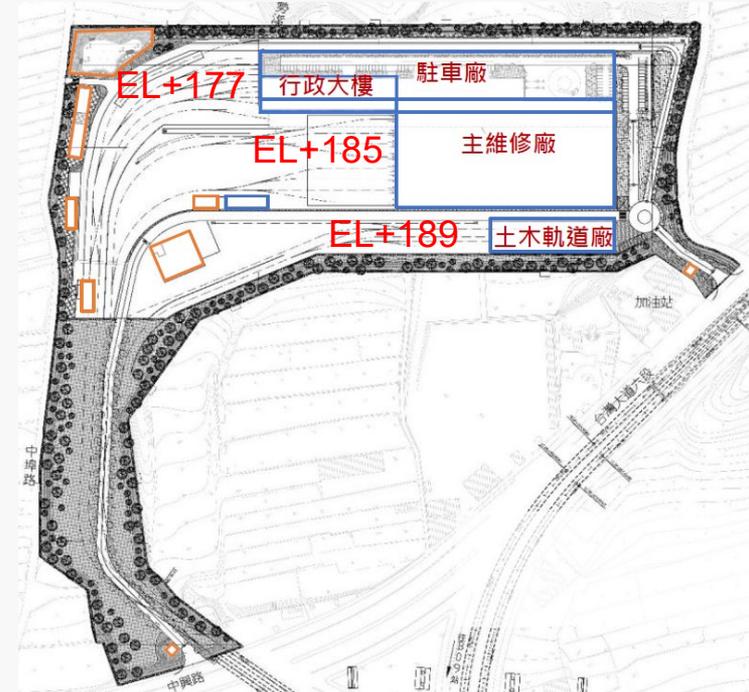
機廠規劃橫向剖面圖

龍井機廠現地坡度由東南往西北緩降，考量地形高程差距等環境條件，機廠設施規劃設置於人工平臺以立體化空間配置，為減少破壞自然邊坡，避免大量土方挖填，採用三階整地，以順應地貌。

**原地面線**

土木軌道廠

主維修廠

行政大樓

駐車廠

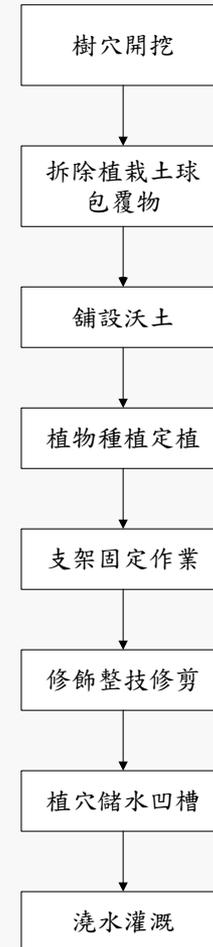
## 施工作業流程

- 以土球球徑2倍寬，1.3倍深度開挖植穴。
- 將植穴內之石礫、混凝土塊、磚塊及其它有礙根系生長之物質去除，並將現場清理整平。
- 植穴開挖後之表面須挖鬆以利排水。
- 植穴壁縱直，穴底平坦為標準，並特別保留集中挖起之表土，以便日後回填。

- 將植穴底部加鋪適量客沃土，使之成饅頭形，以利植株根球底部密接土壤。
- 種植時用吊車將樹木小心輕放入植穴中，將無法腐爛及影響根系生長之捆繩及包裹物解除。
- 喬木根球須略高於地表，避免日後根球下陷積水影響樹木生長。
- 苗木固定後進行填土，於土球四周均勻地填以表土及客土並壓實，使固定球根，最後再將底土填於最上層與鄰近面齊平。

支柱採用3柱式，以穩固樹木之方式。支架埋入土中應達500mm以上，每組支架角度應一致。

定植後，在樹幹周圍作一個蓄水環溝，並壓實以防止水分流失，立即充分澆水，可分一次或分次澆灌，待水分被吸入土壤後，再添加土壤並壓實，栽植深度應保持原有的根際深度。
